## 2011年長野県北部地震による斜面災害の調査報告（速報）

地盤災害研究部門（山地災害環境・傾斜地保全）

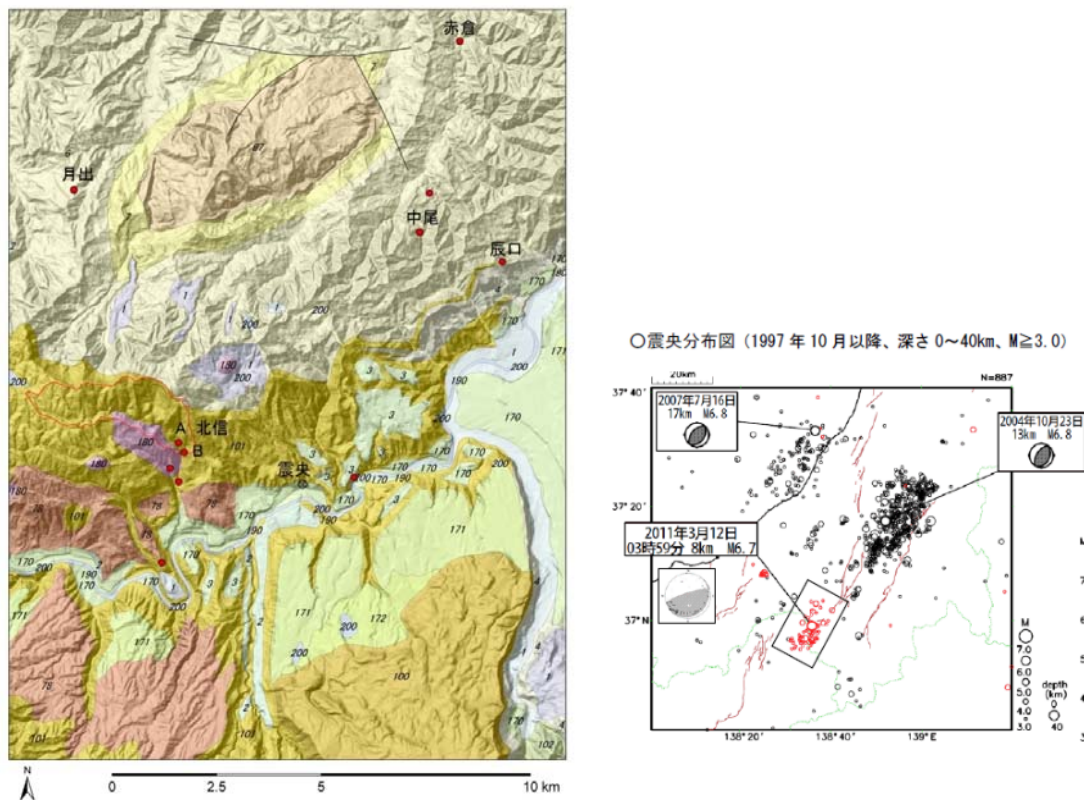
図-1 長野県西部地震の震央と比較的大規模な崩壊・地すべりの分布(左)と震央分布(右，気象庁による)

図-1 に、地震による地すべり・崩壊の分布を示す。次に、これらの特徴についてとりまとめる。図示した範囲には、中新世から鮮新世，更新世の地層，および更新世から完新世の段丘堆積物が分布している（竹内他，2000）。

今回発生した地震の 100km 圏内では、平成 16 年 10 月 23 日に中越地震 (M6.8)が、さらに平成 19 年 7 月 16 日には中越沖地震 (M6.8)が発生している (図- 1)。中でも中越地震では、丘陵山間地で 2902 箇所もの崩壊や地すべりが発生したと報告されている (八木、2007) (図- 13)。

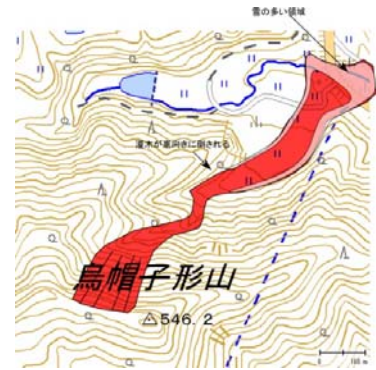
図 2 辰口の崩壊

比高 150m の急崖が崩壊し、谷沿いに流下した。崩壊最上部から末端までの水平方向長さ 800m, 標高差 270m。見かけの摩擦角は 19 度であった。周辺には約 2m の積雪があり、崩壊土石は谷中の雪に衝突し、それを押し出すような形で谷沿いを移動したとみられる。その結果、堆積域の縁には溶岩堤防状の皺様の高まりがみられ、堆積物の縁には雪が多く、内側には土石が多くなったと推定される。谷が屈曲するところでは、堆積物は屈曲の外側で内側よりも

15m 高くまで達していた。屈曲の外側で土砂が通過した高さよりも約 20m 高い部分まで灌木が倒されている部分があり、これは雪煙のような爆風によって灌木がなぎ倒されたものようである。堆積域下部では、堤防様の高まりは、内部の堆積面から約 5m 高かった。

崩壊したのは、鮮新から更新世の魚沼層の砂岩・泥岩・礫岩からなる傾斜 45-60 度の受け盤急斜面。5m 程度の厚さの岩塊が崩壊面の下方に残存するため、崩壊深は最大 5m 程度と見積もられる。

今後崩壊面に残存する土砂が再移動する可能性はあるが、その体積はさほど大きくないため、大規模な土石流として下流域に被害を及ぼす可能性は低いと考える。

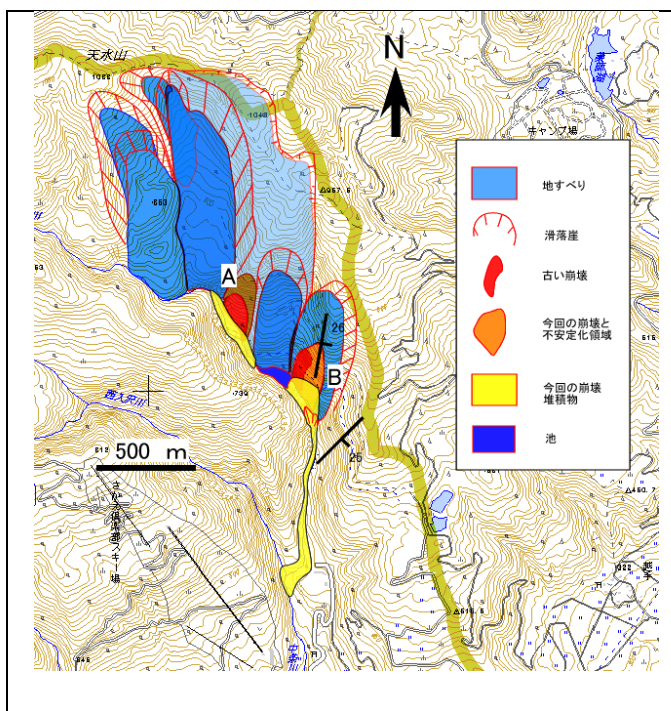
図-4 北信の崩壊と周辺の状況

南南西に伸びる尾根の末端が崩壊。崩壊斜面は傾斜 50 度程度の急斜面。崩壊の高さは 90m, 幅 150m。崩壊堆積物は、厚さ 10m として約 20 万立方メートル程度と見積られる。さらに、崩壊斜面の上方斜面も緩んでいて、最上部に開口亀裂が認められた。全体で高さ 200m の範囲の斜面が不安定化している。この不安定化した斜面の最上部はやや平坦になっている。

崩壊堆積物は、大部分崩壊源の直下に堆積し、堆積物上には灌木が載っており、斜面上方に向けて傾いている。従って、この崩壊は表層部がずり落ちるような形式のものであったことがわかる。崩壊の深さは不明であるが、最大でも 10m 程度と思われる。

斜面を構成する地質は鮮新世から更新世の魚沼層に属し、最下部が安山岩、その上に成層した凝灰岩、さらにその上に安山岩がある。凝灰岩の上位は赤紫色であり、安山岩溶岩のクリンカー部分と推定される。これらの地層は、北北東走向で東に 26 度傾斜している。つまり、この崩壊斜面は地層の走向方向に傾斜する斜面である。安山岩には亀裂が発達し、特に凝灰岩の上の岩石は緩んで割れ目が開口している。

崩壊前の空中写真観察と崩壊後の現地観察によれば、今回の崩壊地は、地震前にすでに崩壊跡地として認められる。つまり、今回の崩壊の主体は旧崩壊地の内部にあった崩積土の崩壊である。また、緩んだ領域の上部は尾根の緩斜面となっており、その背後に亀裂が認められることから、崩壊地背後の突出部での地震動の増幅も発生の一因になった可能性がある。なお、この崩壊土石は、下流側の崩壊 B を越えて下流には移動していないようで

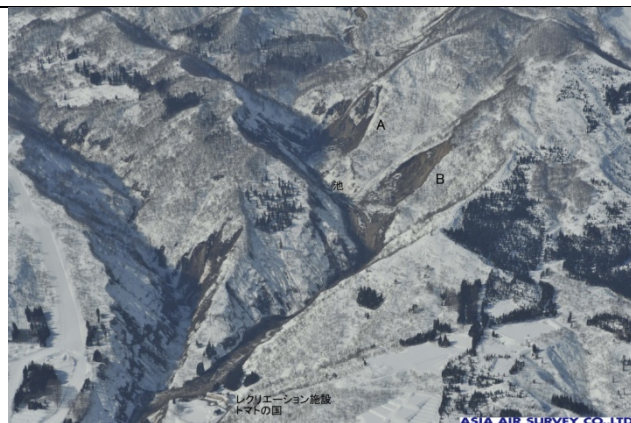
図-5 北信の崩壊の全景 (アジア航測撮影)

高さ 160m、幅 250m 程度の急斜面の崩壊。深さは 10m 程度と思われる。地質は魚沼層の凝灰岩と安山岩（溶岩）からなる。安山岩は上下に赤色のクリンカー様の部分を伴うので、溶岩と思われる。安山岩には亀裂が発達している。凝灰岩には斜面傾斜よりもやや急な割れ目が形成されている。表土は薄い。この崩壊は地層の走向方向に移動したものである。

堆積物の上に灌木が立った状態を保って載っているのが、表層部がすべり落ちたことがわかる。堆積物は安山岩塊と凝灰岩の風化破砕物からなり、細粒分が多いように思われる。堆積物の下流部分が崩壊して、下流に流れ下った。堆積物は土石と雪の混合物であり、また、自然堤防状の高まりが認められたが、辰口に見られたような堆積物の縁で特に雪が多いようには見受けられなかった。下流側の崩壊面の高さは 100m 程度とみられる。堆積物の上流側には池が形成されており、下流側にはこの浸透水が流下している。この池の集水面積は 3.9km<sup>2</sup> である。

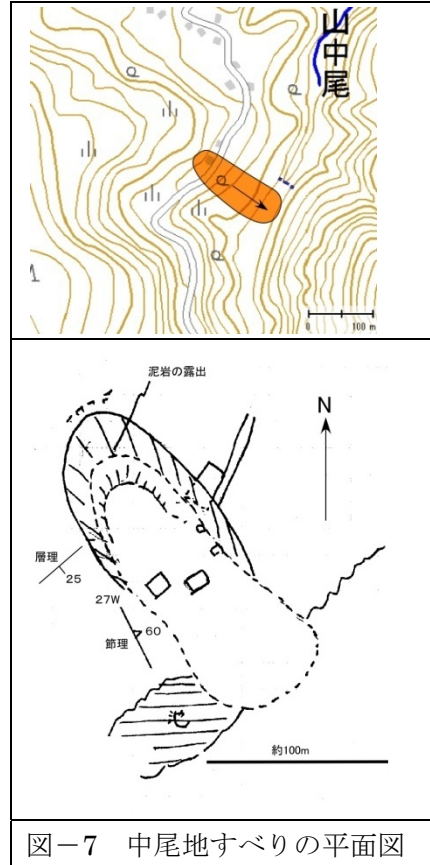
図-7 中尾地すべりの平面図

東に延びる尾根の末端の古い地すべりの再活動。スランプー回転すべり。幅 70m, 水平長さ 150m, 深さ 20m 程度。地すべり移動体の上に家屋を乗せたまま水平方向に 50m 程度移動。積雪は 3m。滑落崖は後方に後退。河道閉塞で小規模な池が生成。地質は、鮮新世の田麦川層のシルト岩。シルト岩が滑落崖と側方に露出。層理面は斜面下方に 25 度傾斜。南西側の側方崖は節理沿い。現在の滑落崖の上方にも亀裂が形成されており、この範囲は地すべりが拡大する可能性がある。

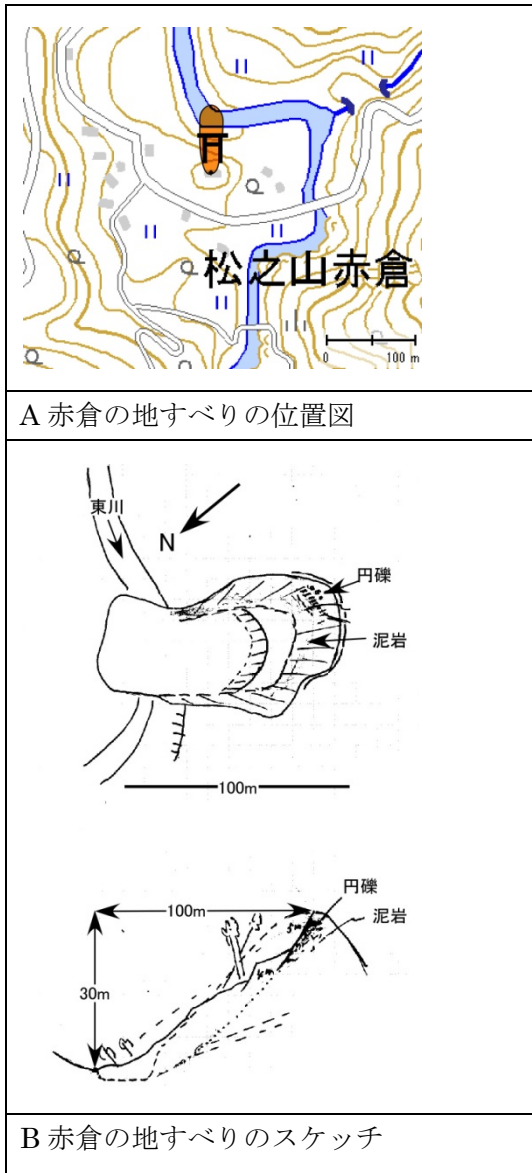
図-9 赤倉の地すべりの位置とスケッチ

東に延びる定高性の尾根の北側斜面が崩壊。幅 40m, 水平長さ 100m, 傾斜 32 度。東川を一旦せき止めたが, 現在は侵食によって東川は流下している。積雪 1.5m。震央からの距離 11km。地質は鮮新世の東川層に属する。

ここは東川の攻撃斜面にあり, 発生前には崩壊斜面の脚部は侵食によって急崖になっていたと思われる。滑落崖にはシルト岩が露出し, さらに, その東部では最上部に円礫が載っており, この定高性の尾根が段丘と蛇行核であることがわかる。近傍の露頭では, 地層が約 20 度北東に傾斜している。つまり, この地すべりは流れ盤であると推定できる。

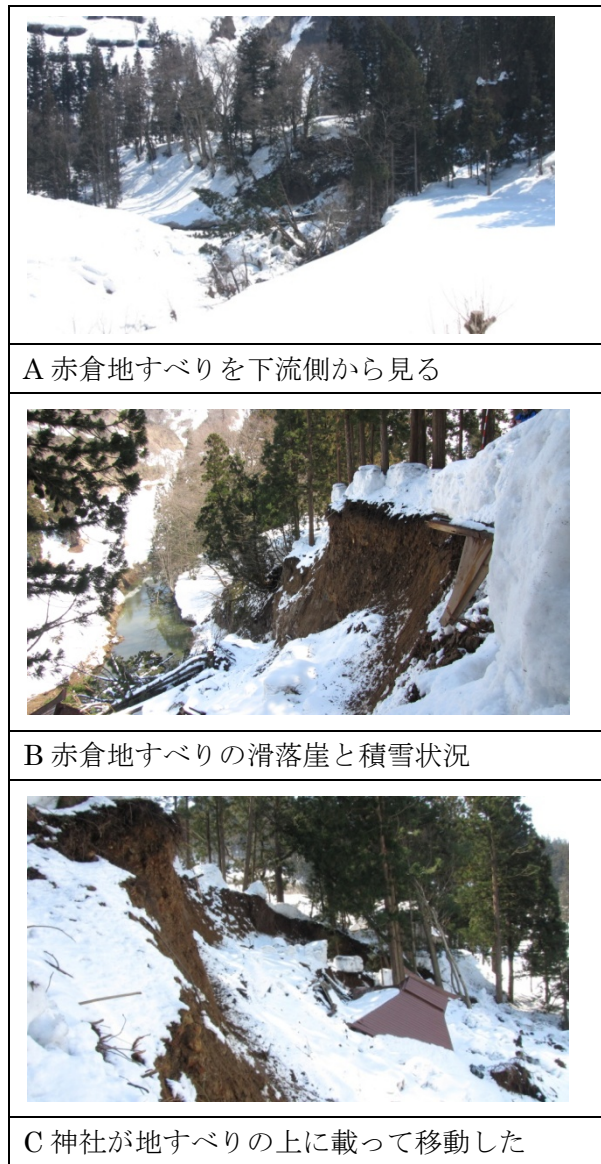
図-10 赤倉の地すべりの状況

移動土塊の上には, 150 年程度の樹齢の杉が, 真っ直ぐの幹をもって生育しており, この

地すべりが初生であったことを示唆している。

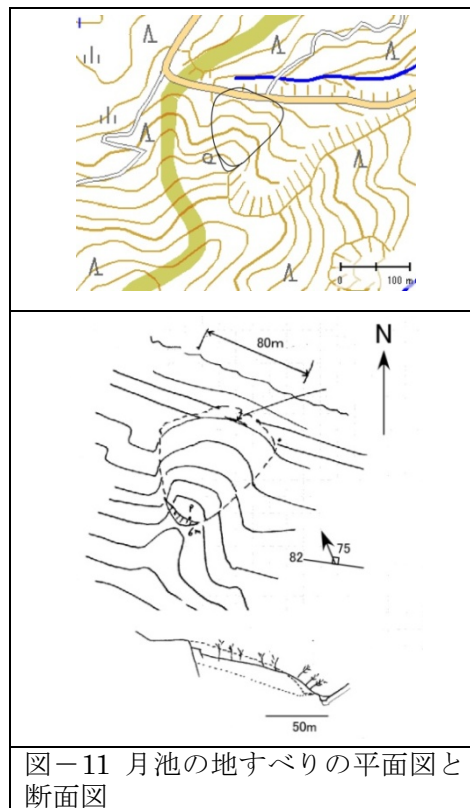
図-11 月池の地すべりの平面図と断面図

北北東に伸びる尾根の末端が約 5m 横方向にすべり、道路をふさいだ。最大幅 80m、水平方向の長さ 100m、滑落崖の高さは 6m。震央からの距離 9km。道路面の舗装が破壊されているので、すべり面は道路面よりも下にある。地形とすべり面と道路との関係から、地すべりの深さは 15m 程度と考えられる。地質は、鮮新世の東川層。

最上部の滑落崖は、西北西方向に伸びる直線的な崖である。この崖は、シルト岩を切断する断層に沿っている。この断層の破碎帯にはせん断面が mm オーダー間隔で発達する。これらの面には水平方向の条線が明瞭に認められ、これは横ずれ変位を示している。断層の方向は N75W / 75N である。滑落崖には地すべりによる条線が残されており、これは N16W 方向を向いている。地すべりの原因は、尾根状の形態、断層の存在にあると考えられる。

現在は末端に土嚢を積んで抑え、また、短縮形を設置して変位を計測し、それをアラームと連動させて監視している。

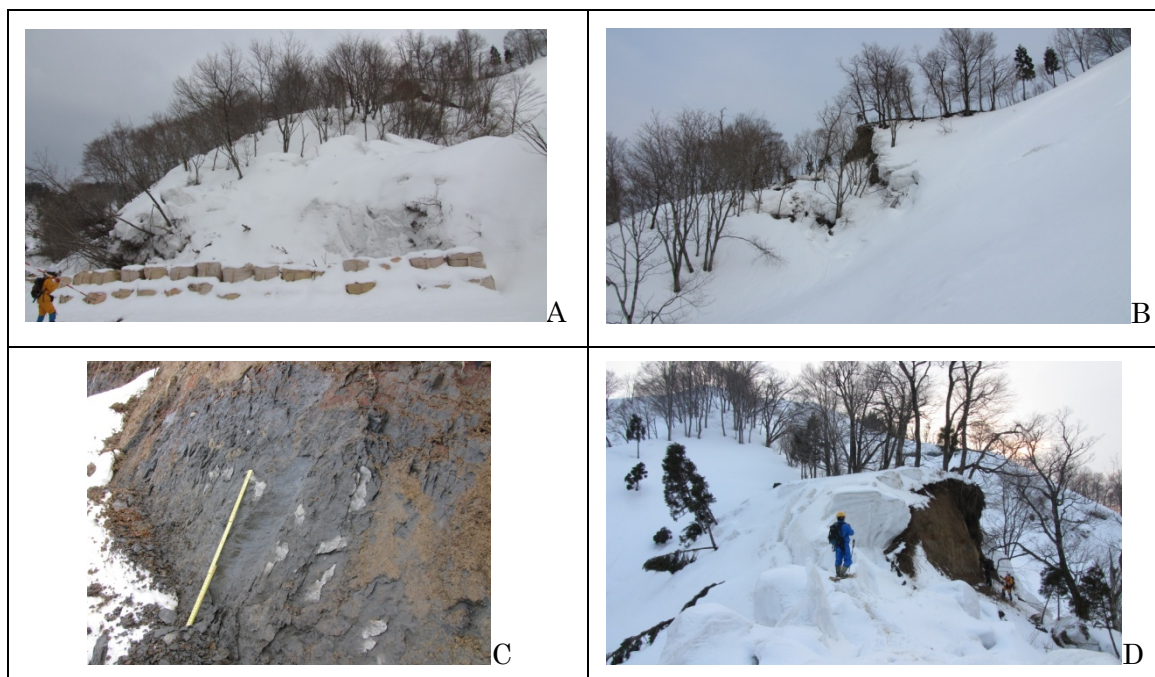
図-12 月池の地すべりの全景(A,B)と滑落崖 (C,D)。C には横ずれの条線が認められる。

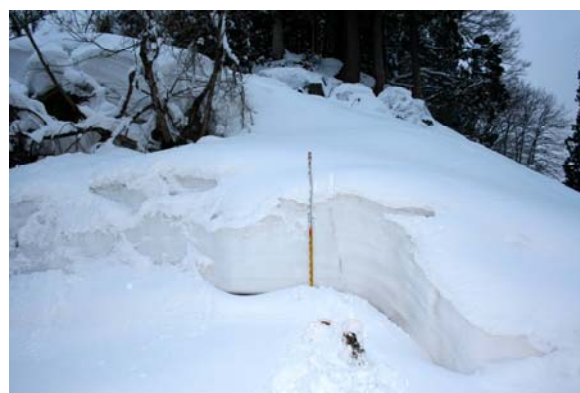
図-14 積雪の状況 (新潟県十日町市中尾地区)

この理由として積雪の効果が考えられる。長野県北部から新潟県の丘陵山間地には調査時点で約 2~2.5m の積雪が残置していた (図-14)。すべり面傾斜角にもよるが、斜面傾斜が緩やかな場合、一般に積雪は有効応力を増加させる効果がある。また、地すべり頭部の積雪は地すべり推力を増加させるが、脚部における積雪は押さえ盛土的效果を發揮し、地すべり推力を減じる。一般に積雪量は傾斜の緩やかな脚部の方が多いため全体的には安定方向に働く。このような積雪の効果により、再活動型の地すべりの変位を抑制したと推定される。
